A VÖRÖSISZAP FELSZÍN ALATTI SZENNYEZÉSÉRŐL

Dr. Winkler Gusztáv

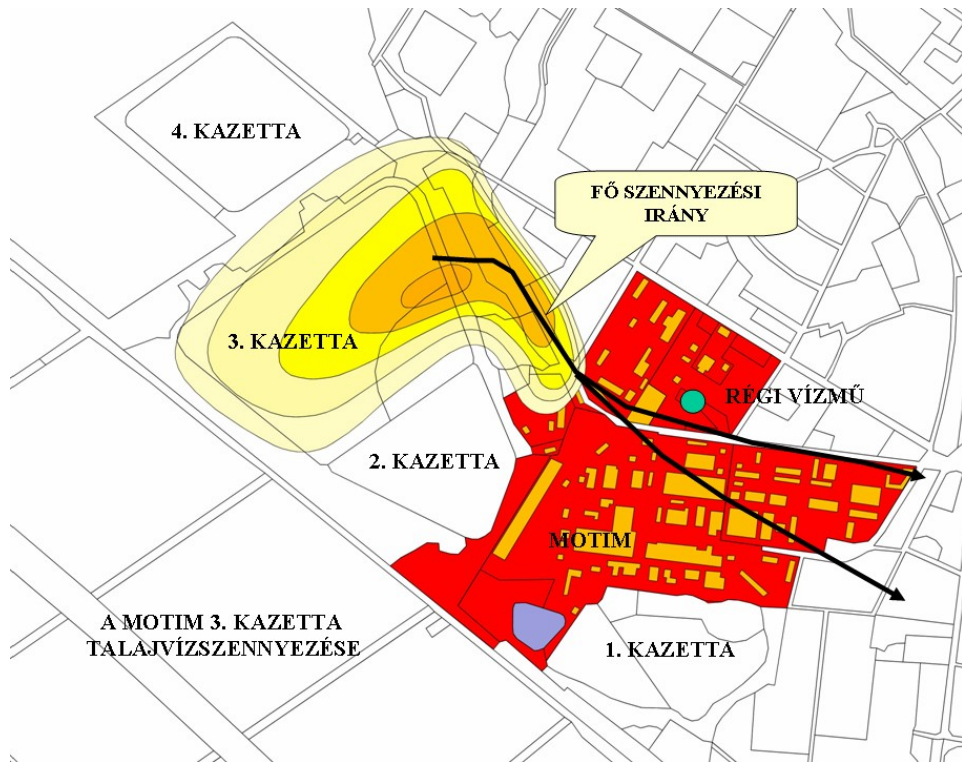
1. ábra
A mosonmagyaróvári 3. tározó

Néhány konkrét eredmény az elmúlt időszakból. Az 1. ábrán a mosonmagyaróvári 3. tározó talajvizet érintő kiáramlási térképe látható, amelyen a felmelegedett talajvíz adatait szerkesztettük ki a talajvízkutak mérései és felszíni infravörös felderítés alapján. A második ábra pedig a szennyezés talajvízben elfoglalt helyzetét mutatja 2000 körül. A 3. ábra az ajkai 8. medence felszínén is látható szennyeződése a '90-es évek elején.
